カンガイ省灌漑施設補修計画

案件形成予備調査

報告書

平成 17 年 9 月

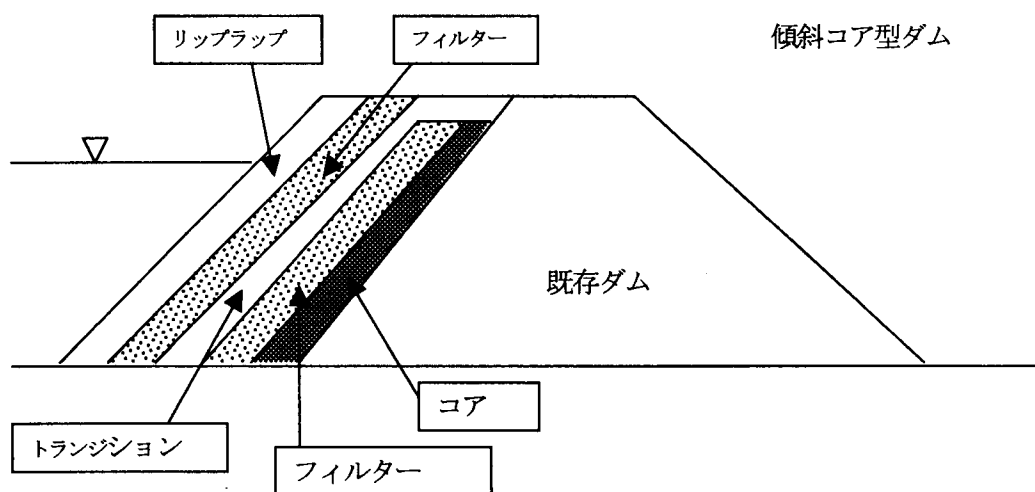
(1) 堤体盛土部からの漏水対策

堤体の強度が十分であれば、堤体上流法面に傾斜コア型の盛り立てをするのが一般的である。このとき、コア、フィルター等の層圧は施工可能最小幅を採用することが多いので、その品質は厳しく管理されなければならない。JBIC ローンで修理された Ong Toi ダムの場合、短期間で施工されているので、コア等の品質管理がどの程度管理されたのか確認する必要がある。品質管理基準が厳しくないコア層厚が薄いことから、湛水時に再度漏水することが懸念される。傾斜コア型ゾーン盛り立ては、下図のように、既設堤体上流法面のリップラップを除去した後、コア、フィルター、トランジション、フィルター、リップラップの順に盛り立てる。

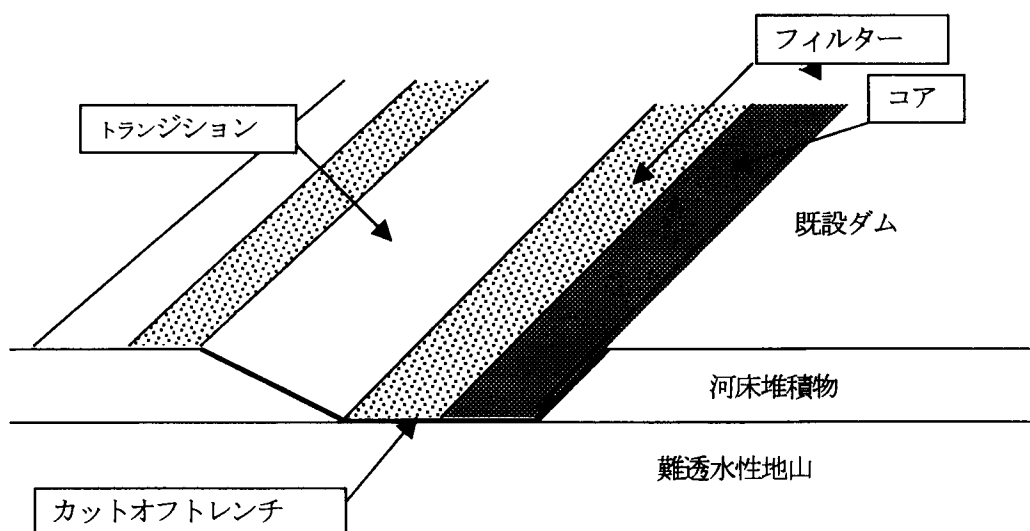
(2) 河床地山からの漏水対策

上記の傾斜コア型のうち、コアゾーンの着岩部の透水ゾーンをトレンチ状に除去し、コアが難透水性の地山に乗るように施工する。

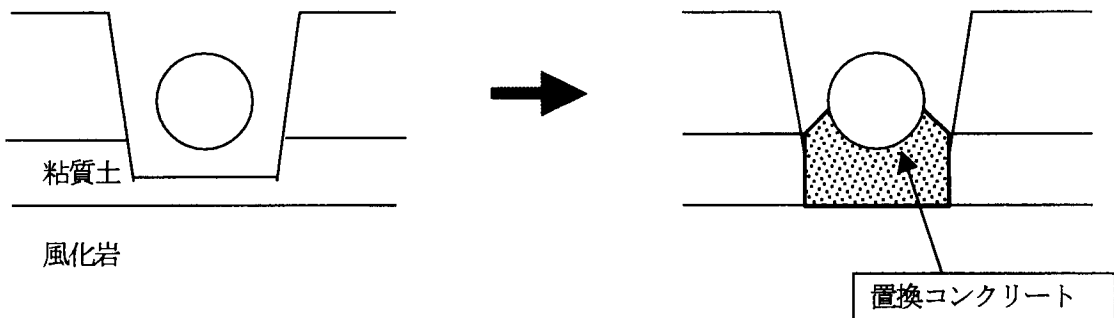
(5) 放流管周辺からの漏水対策

放流管が上載荷重によって不等沈下を起こさないよう支持力のある基礎にのせる必要がある。放水管の基礎が沈下予想される場合は、置換コンクリートを打設する。

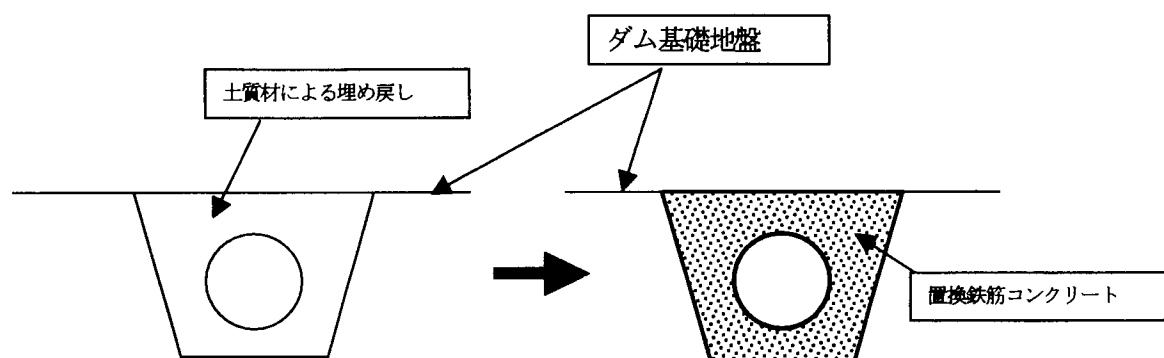
ほとんどのダムが、この放流管周辺からの漏水が見受けられる。原因としては2つ考えられ、1つは放流管の設置位置である。地山を凹部に掘削し、地山天端までコンクリートを充填していれば問題ないが、地山上に放流管を設置し、その周辺を盛りたて材により盛り立てた場合は、漏水が多く発生する可能性がある。また、もう1つの理由として考えられるのは、建設当時の放流パイプは、ソケット部のない長さ1m程度のコンクリート管

が主流で、ソケット付きヒューム管はなかったはずである。したがって、コンクリート管接合部の遮水性が不十分で、放流時の水圧により放流管内部から堤体へ浸出し、パイピングの原因になったことが想定される。いずれにしても、この放流管周辺からの漏水がもっとも多く見受けられた。

また、放流管周辺を土質材で埋め戻すとパイピングの原因となるので、下図のようにダム基礎地盤までコンクリートに置換える必要がある。ベトナムでは、放流管にソケットの付いていないコンクリート管を使用することが多いので、放流時に水を管外に漏水させないためにも置換コンクリートは重要である。基礎地盤支持力が不足する場合は鉄筋コンクリートとする。

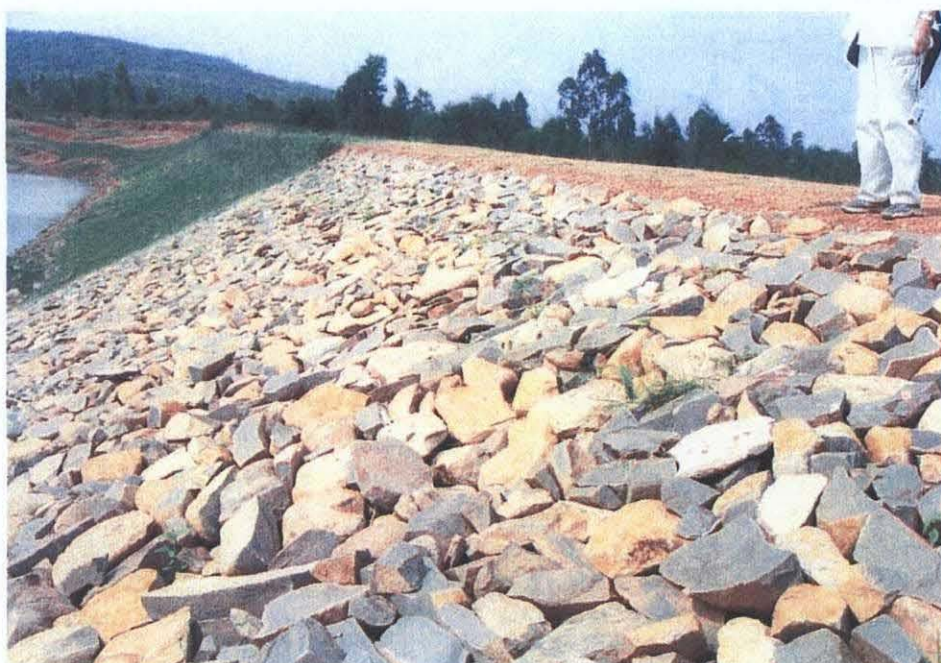
Dieu Da 貯水池(2004年に底樋の改修及び堤体の改修がローカル資金で実施された)

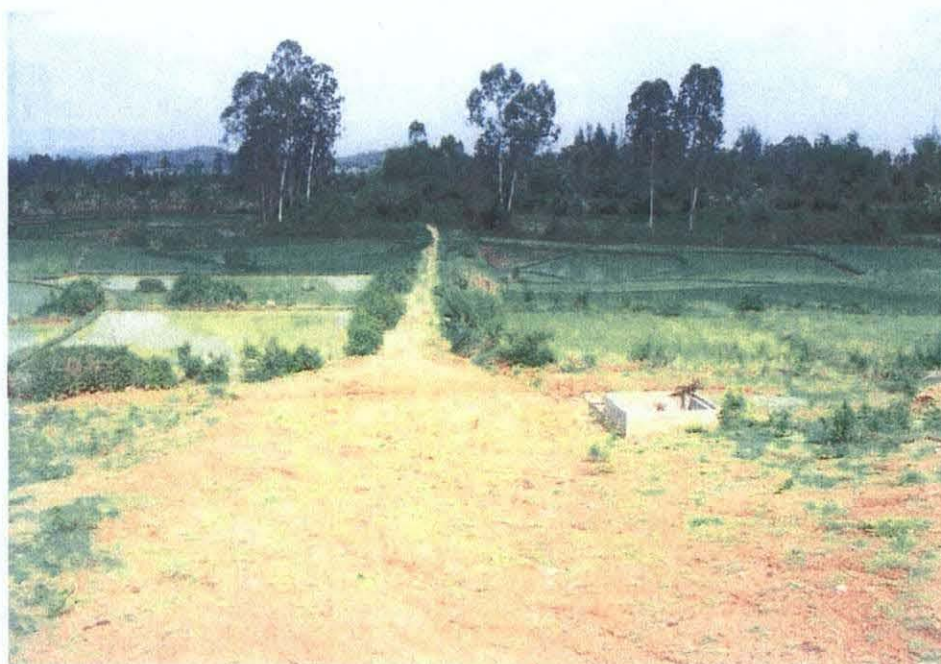
改修された底樋の吐水槽

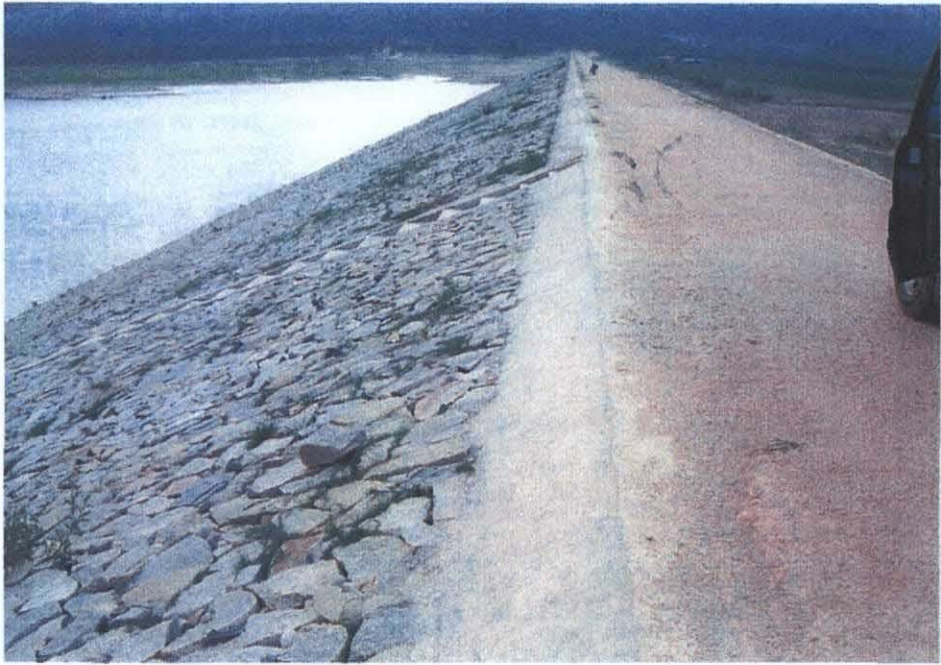
Ong Toi 貯水池(JBIC SPL4 で 2005 年に改修された)

修理方法	<ul style="list-style-type: none"> 上流面に傾斜コア型の盛り立てをする。 品質管理者をつける。 放流管にカットオフレンチを追加する。 コア+フィルタ+リップラップの施工をする。 品質管理者をつける。 	<ul style="list-style-type: none"> 盛り立て材の品質、規格を確認する。 放流管の構造がどのように変更されているかを確認する。 上流面河床部掘削は、どこまで追加掘削したかを確認する。 品質管理者をつける。 	<ul style="list-style-type: none"> 上流面に傾斜コア型の盛り立てをする。 堤体基礎掘削を十分におこなう。 洪水吐入り口導流部を拡張する。 コア+フィルタ+リップラップの施工をする。 放流管を左岸地山に移す。 カットオフレンチを追加する。 品質管理者をつける。 	<ul style="list-style-type: none"> 上流面に傾斜コア型の盛り立てをする。 堤体基礎掘削を十分におこなう。 洪水吐入り口導流部を拡張する。 放流管にカットオフレンチを追加する。 コア+フィルタ+リップラップの施工をする。 品質管理者をつける。 	<ul style="list-style-type: none"> 上流面に傾斜コア型盛り立てをする。 コア部の地山砂礫は十分除去する。 コア+フィルタ+リップラップの施工をする。 放流管にカットオフレンチを追加する。 品質管理者をつける。 	
総合判断	下流に重要構造物があることから修理費がかなりかかるので、費用対効果を検討して判断する。	オープンピエゾメータ等の観測計器を設置した上で、慎重に湛水する。	コア材確保にかなりの費用がかかるので費用対効果を検討して判断する。	コア材確保にかなりの費用がかかるので費用対効果を検討して判断する。	下流に重要構造物があることから修理費がかなりかかるので、費用対効果を検討して判断する。

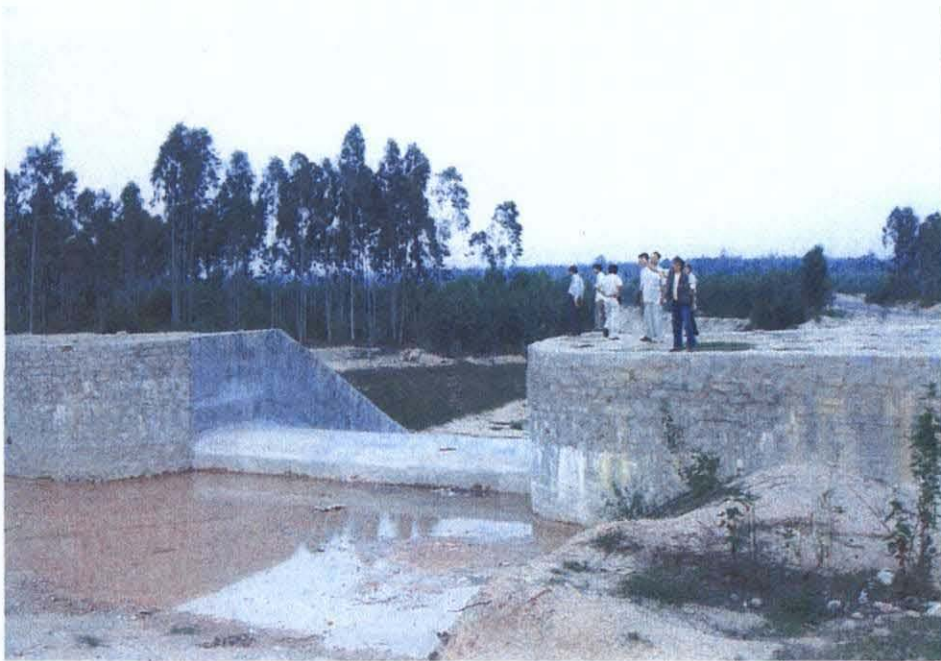
改修された余水吐

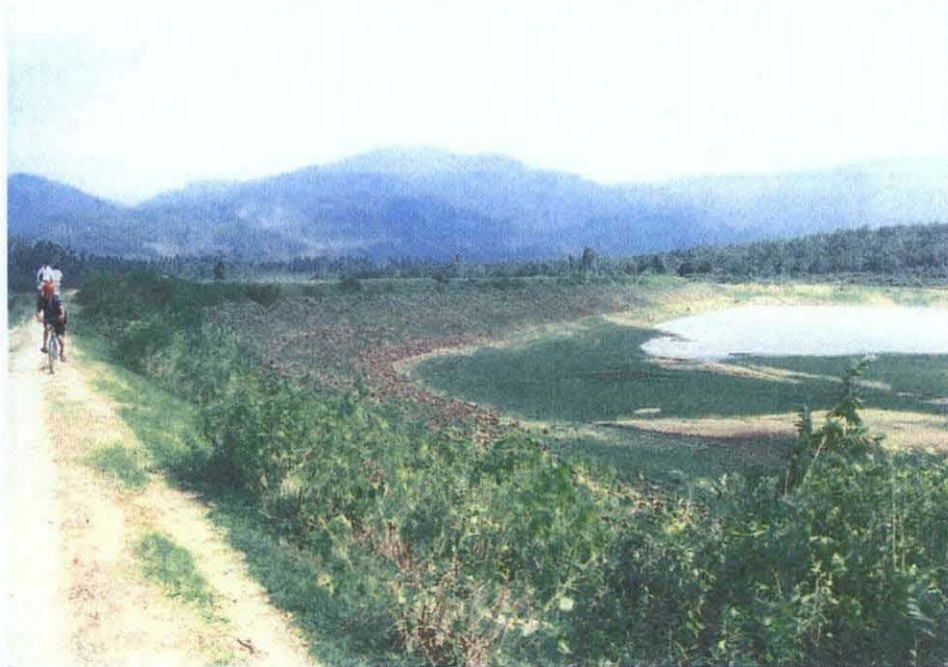
Mach Dieu 貯水池（1983 年完成）堤体から広範囲にわたり漏水が発生している。
 $V=1,350,000\text{m}^3$, $H=12\text{m}$

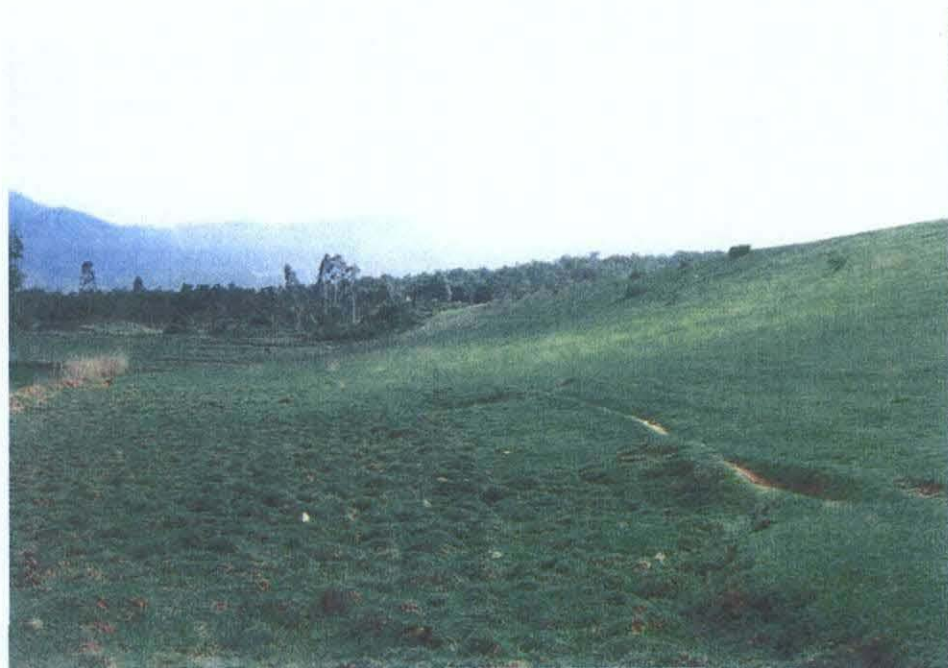
下流部法尻の漏水発生箇所

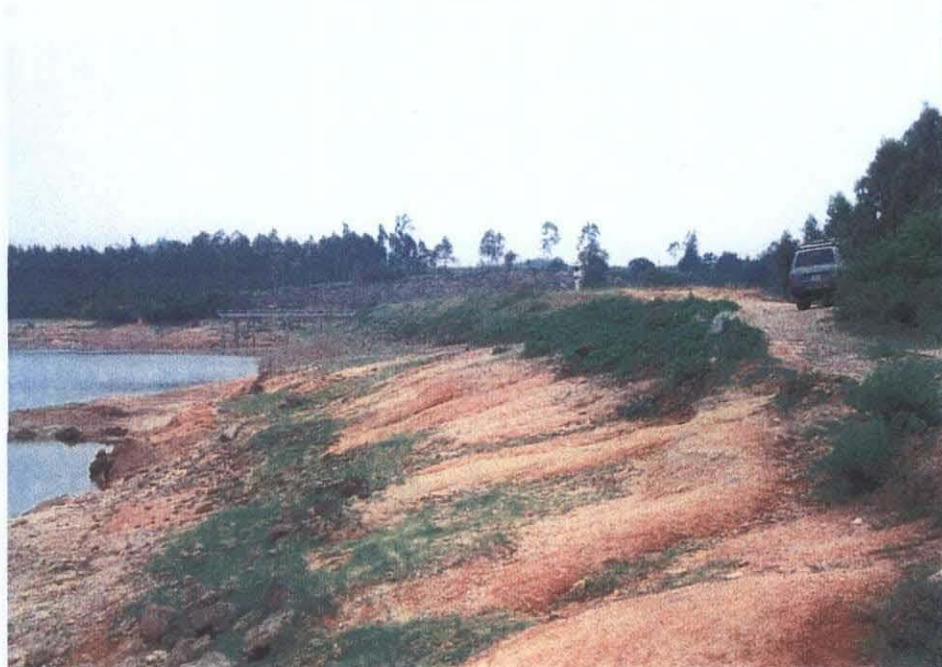
An Tho 貯水池 (1938 年完成) 河床部地山で多数のボーリング跡が見られる。
 $V=1,300,000\text{m}^3$, $H=10.6\text{m}$

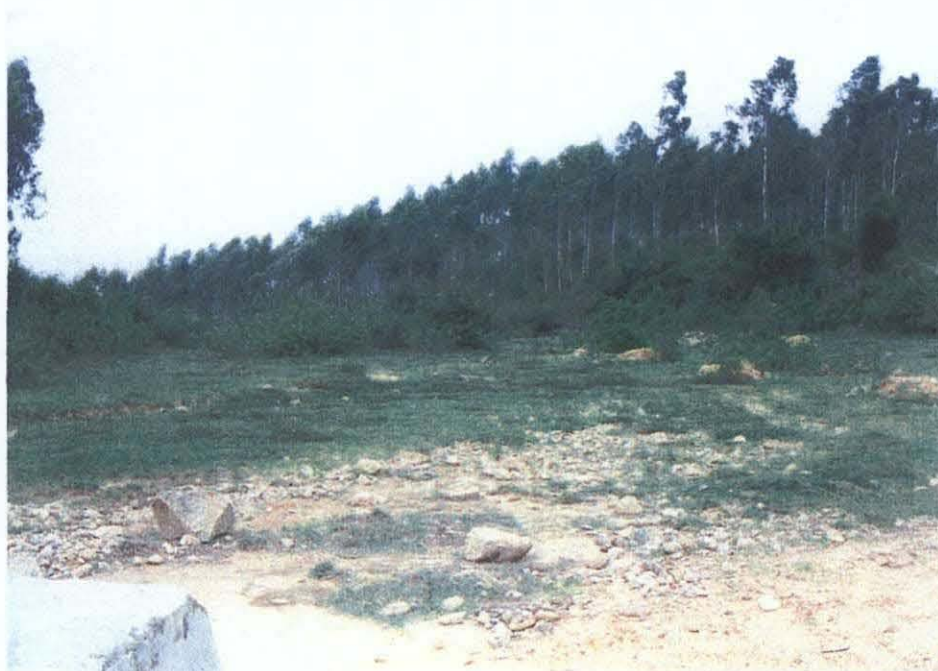
洪水吐は修理されたが、放水路は未整備である。下流 1.5km には鉄道、2.5km には町がある。
