カー河流域における貧困削減および
生活環境改善のための小規模溜池改修事業

プロジェクトファインディング調査報告書

平成 20 年 12 月

社団法人 海外農業開発コンサルタント協会

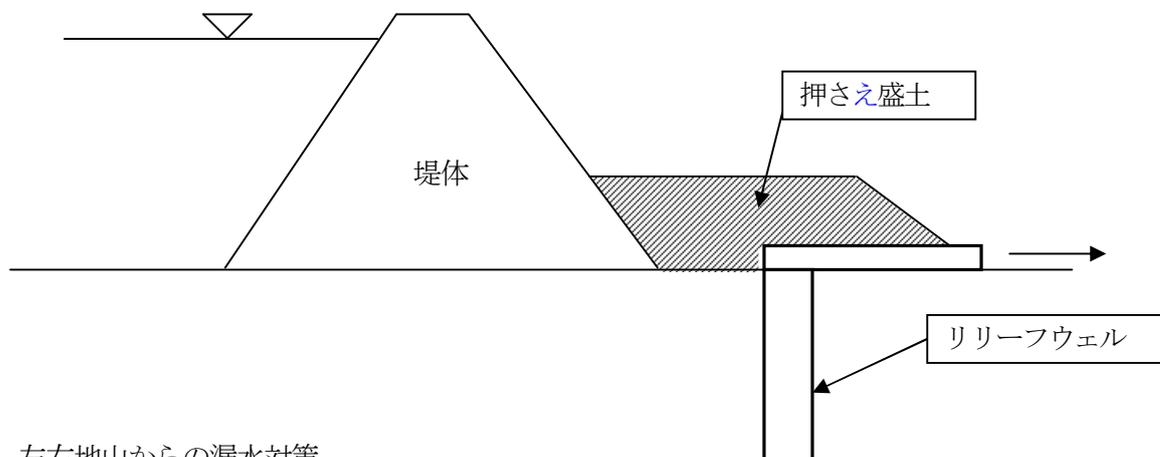
また、今回調査したダムは、カーテングラウチングをしていないとの事なので、湛水時の地山浸透水による揚圧力低減対策も、ダム安定のためには重要であるので、下図のようなリリーフウェルおよび下流押え盛土も効果的である。

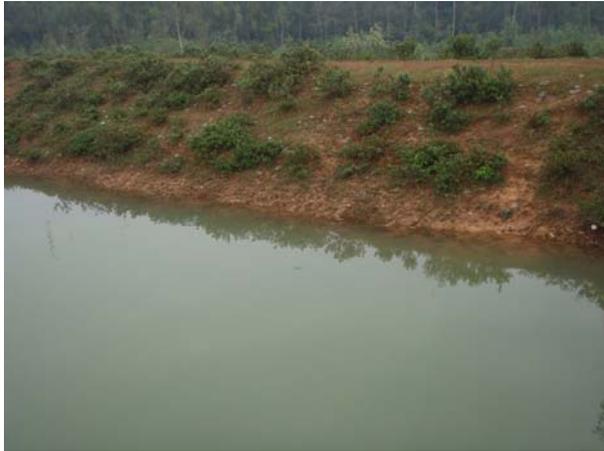
法面侵食が進んでいる

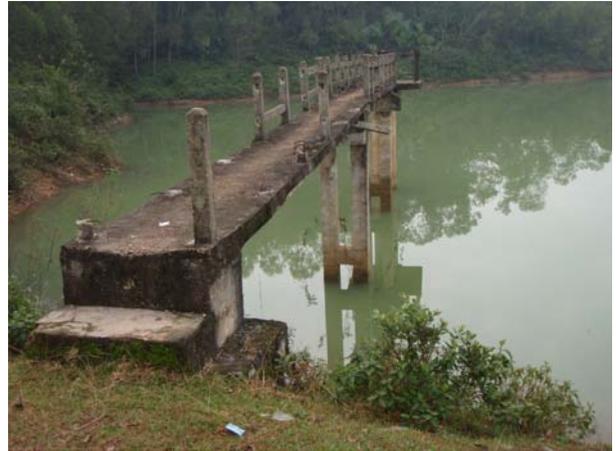
老朽化した取水工の操作橋

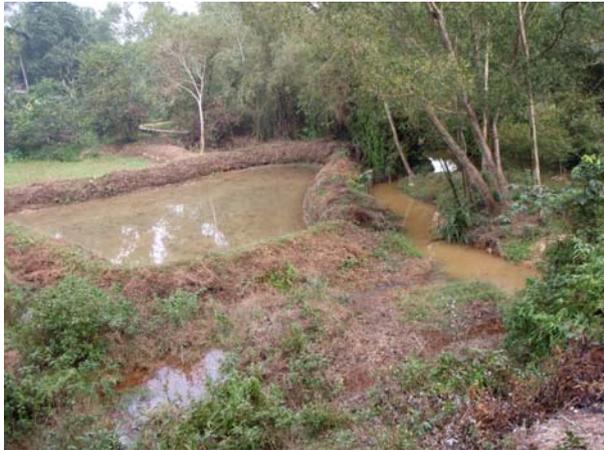
提体からの漏水（手前の水溜り）

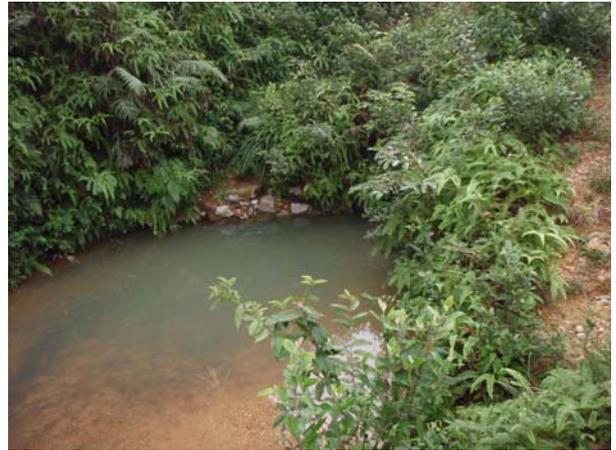
土砂体積が進んでいる取水口の出口

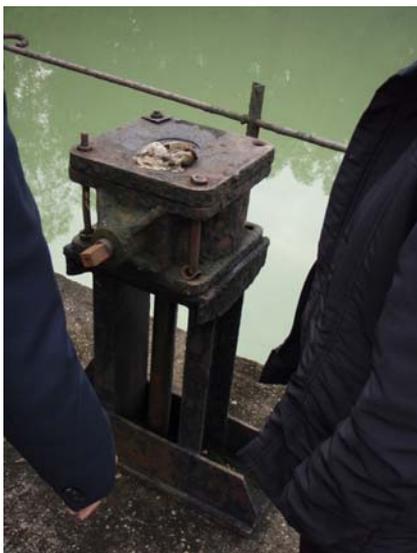
老朽化したゲート巻き上げ機

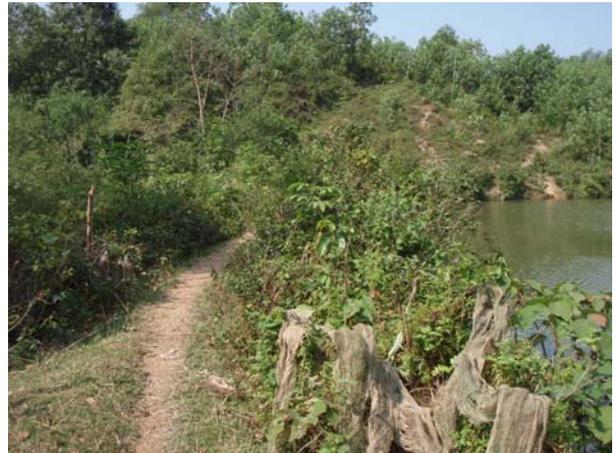
補強が必要な提体

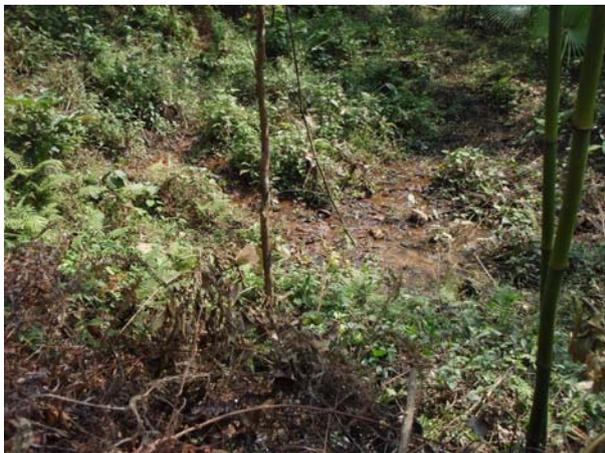
提体からの漏水

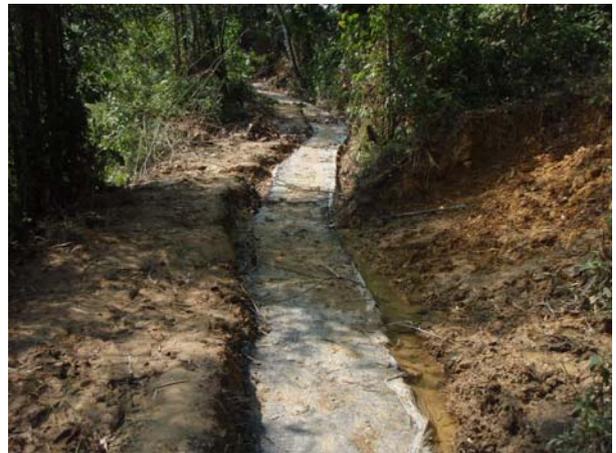
改修中の水路 (コンクリート)

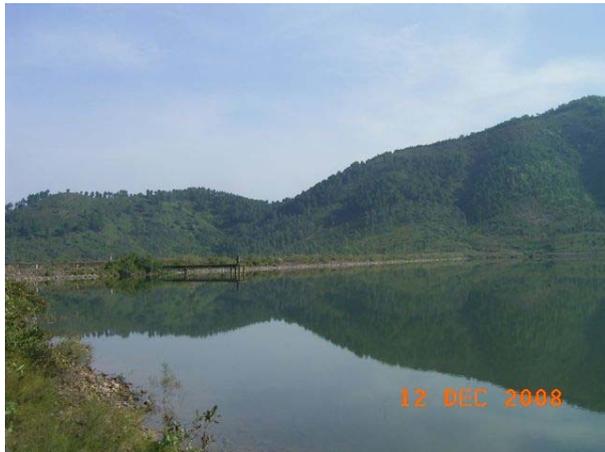
貯水池全景（堆砂のため有効貯水量が減少）

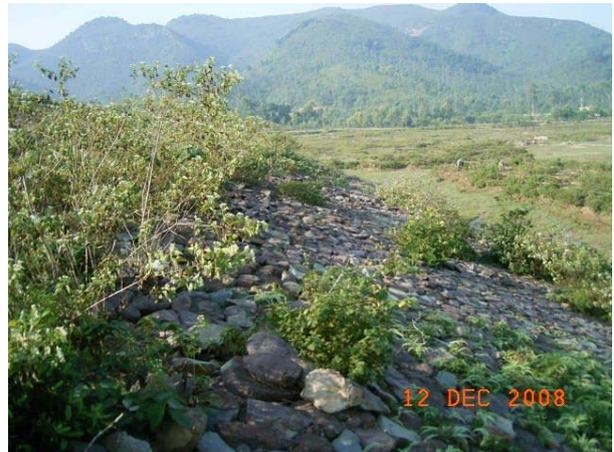
法面保護（法面浸潤による崩壊防止）

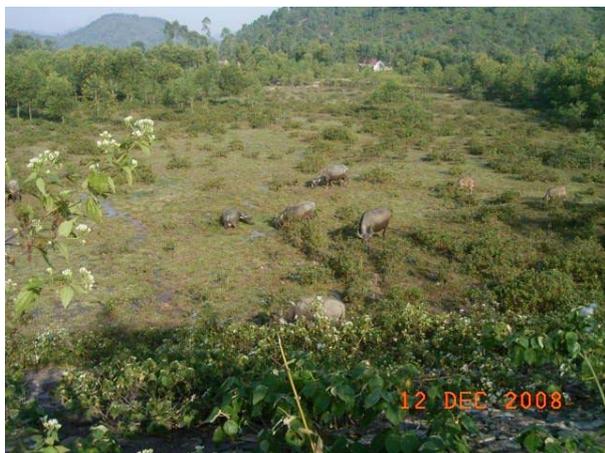
提体下流の漏水による水溜り（水牛の水浴場）

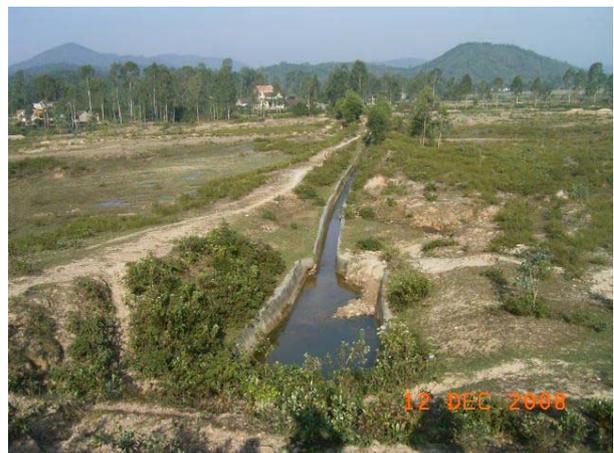
断面不足の灌漑水路

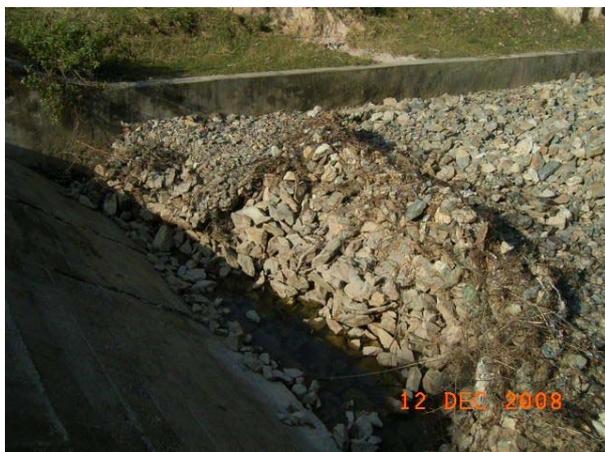
余水吐直下流の破損した蛇籠護床工

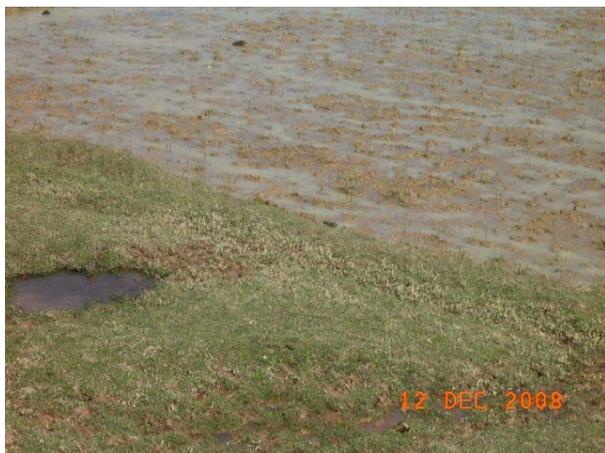
提体直下の漏水箇所(ホィングによる水溜り)

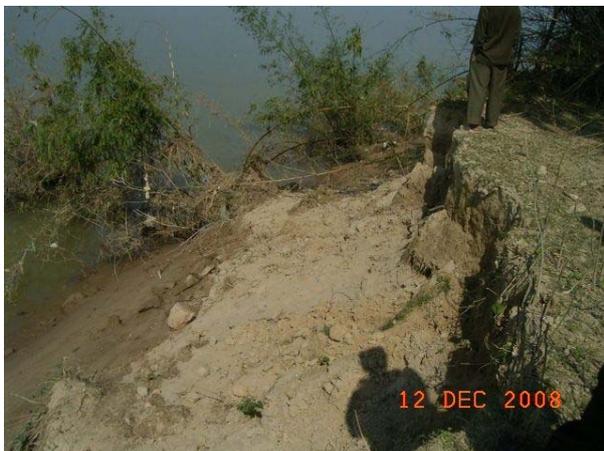
La 河洪水敷護岸崩壊状況 (砂質土壌)

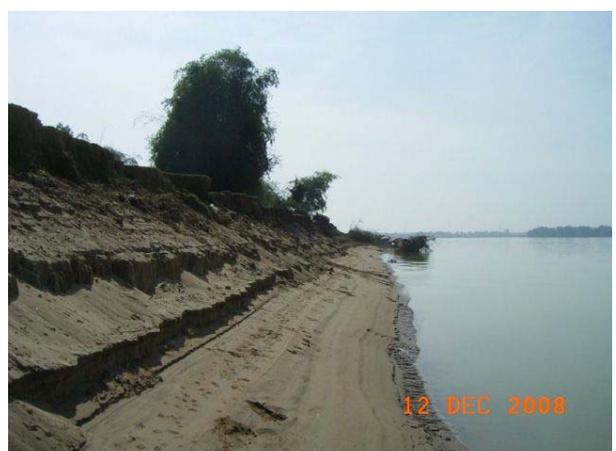
毎年侵食が進む未整備区間

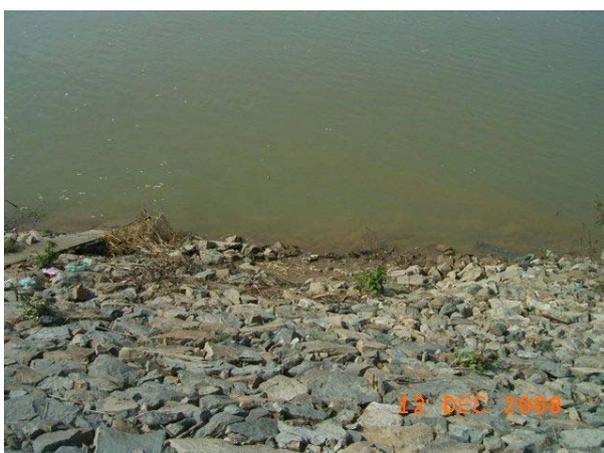
護岸整備後に洪水で侵食された護岸

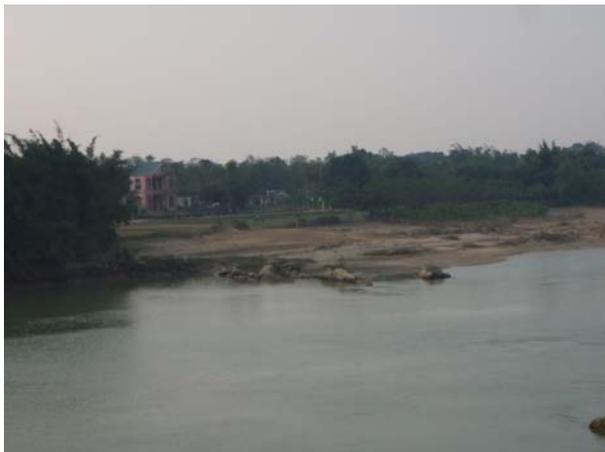
Lam 河右岸堤防は未整備である
