スマトラ沖地震による  
タイ南西部の農業被害調査

報告書

## スマトラ北部地震被害灌漑地区緊急復旧調査

### 報告書

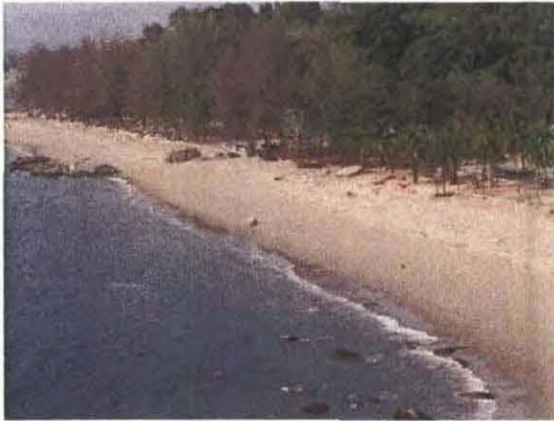
写真—1. 誰も居ないカオラックの海岸。  
津波により樹木が枯れかかっている。

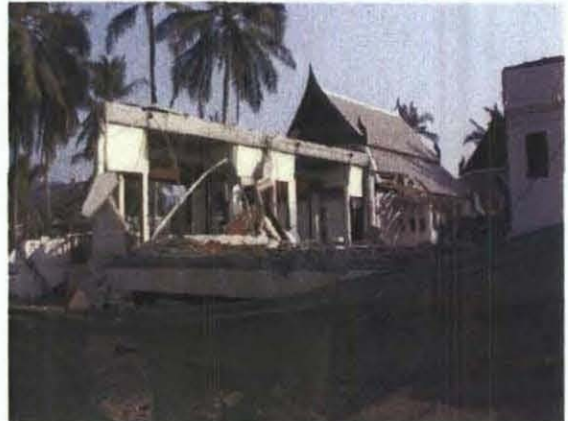
写真—2. 津波により致命的な被害を受けた  
ホテル

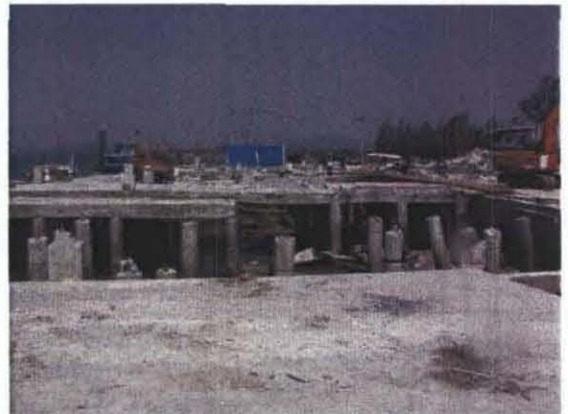
写真—4. 津波により洗い流された船着場

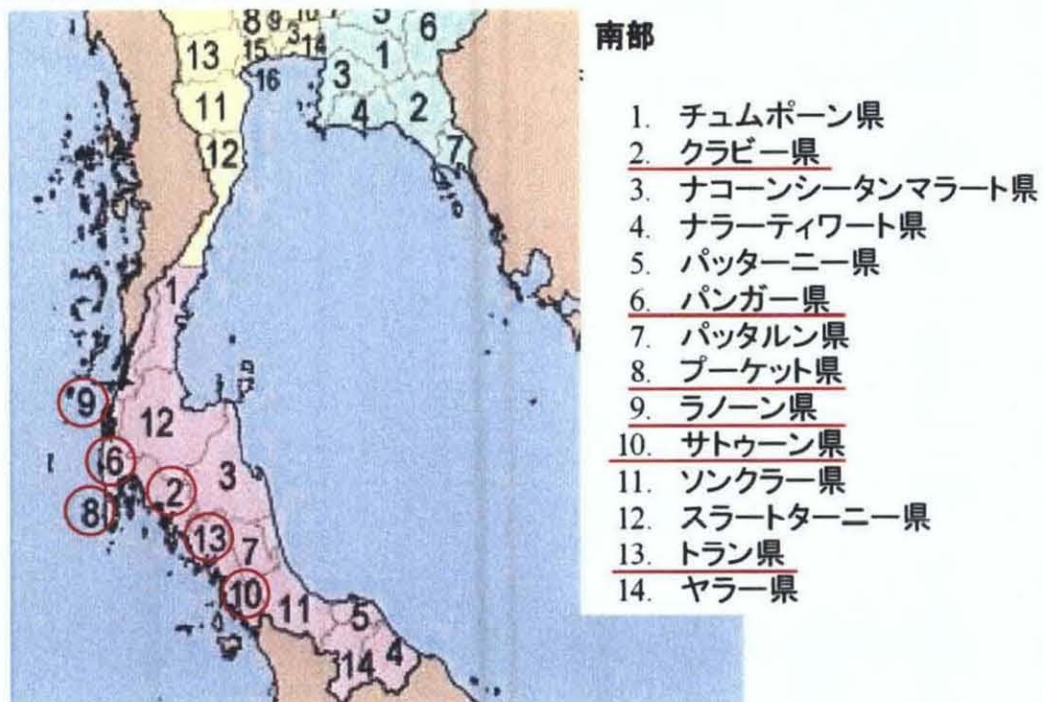
津波被害を受けたのは下記の6県である。被害を受けた県に下線を付し、図には県の番号に○印をつけている。

図—1 津波被害を受けた6県の位置図

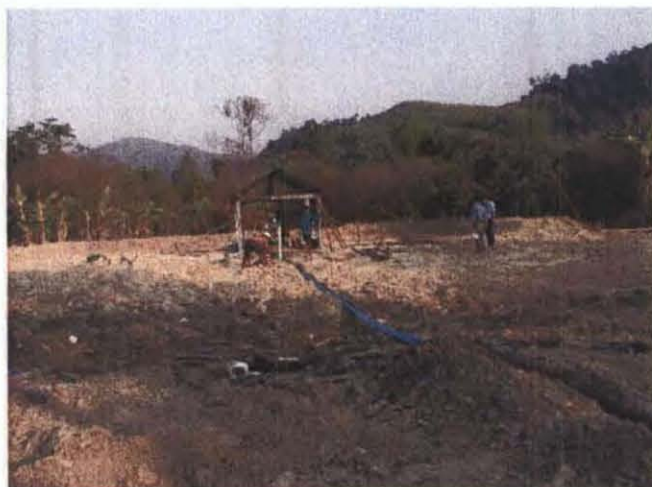
ほとんどの果樹が津波による塩害で茶色に変色し立ち枯れしていた。津波の高さは、約1.5mで流速もかなり速かった。被害面積は約10ライで、ランブタン、ドリアンが被害を受けている。

地震による被災農家に対する融資を行っている銀行、Small & Medium Enterprise Bank (SME)より年率2%で融資を受けて、深さ5mの井戸を自力で掘削しスプリンクラーを設置しようとしている。(写真-9. 参照)

写真-9. ランプタン農家による井戸及びスプリンクラーの設置状況。後ろは立ち枯れのランブタンの木

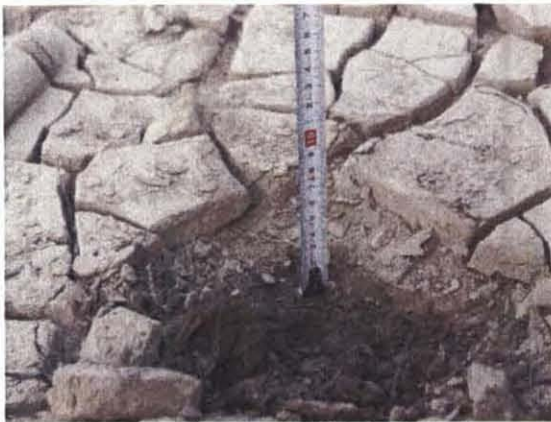
樹齢8年のマンゴスチンの果樹園を所有している。この果樹園では津波の高さは1.0~1.7mほどあった。また、果樹園全体に土砂が2~5cmほど堆積し、乾燥してクラックが入った状態になっていた。(写真-10. 参照) マンゴスチンの木はかなり枯れており、土地が比較的高いところの木は葉っぱが一部分茶色になっているが、何とか育っている。マンゴスチンは今が開花期で、数日おきに灌漑する必要がある、スプリンクラーで灌漑を行っている。(写真-11. 参照)

この地点の電気伝導度を測定したところ上層部で、14.2mS/cmであり、下層部の現地盤では4.6mS/cmであった。

写真—10. マングスチン果樹園の堆砂土

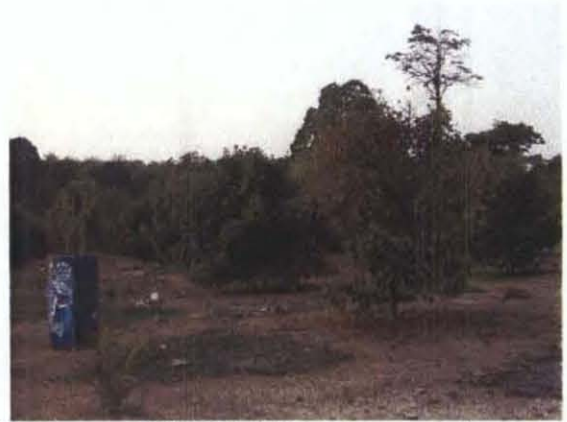
写真—11. 津波の被害を受けたマングスチン果樹園

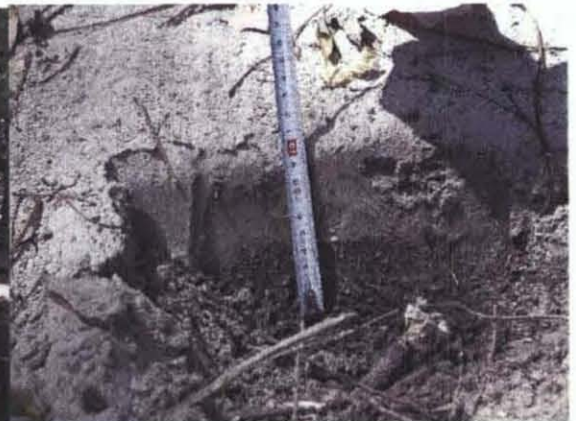
写真—15. ゴム園の堆積土

ゴム園の塩分濃度についても堆積土表面はきわめて高い値を示しているが、現地盤においては、2 mS/cm 以下の値であった。

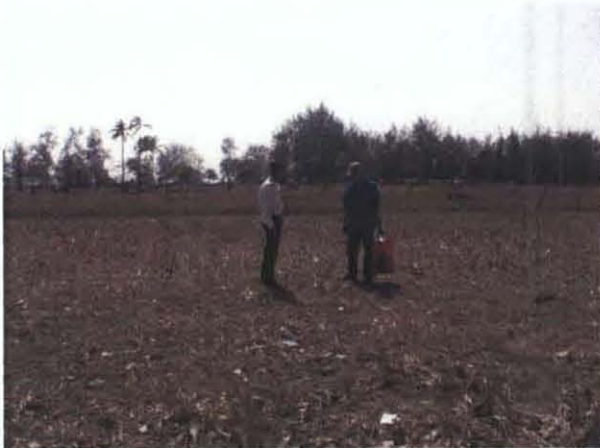
写真—16. 一面の堆砂土で覆われた水田

この水田農家は、2 ライの水田と 4 ライのメイズを栽培している。この付近には水田が全体で 50 ライほど栽培されている。年 1 作で収量は 300kg/ライで約 1.9ton/ha である。水田地帯は、海岸に近く海から 100m～300m くらいのところに位置している。このため、水田一面に海砂が堆積し、EC の値は堆積土表面で 12mS/cm 以上の値を示したが、現地盤の水田の圃場面は、0.3mS/cm とほとんど塩害を受けていないことがわかった。また、下記の水田農家や周辺の住民からの聞き取りによると、次のようなことがわかった。

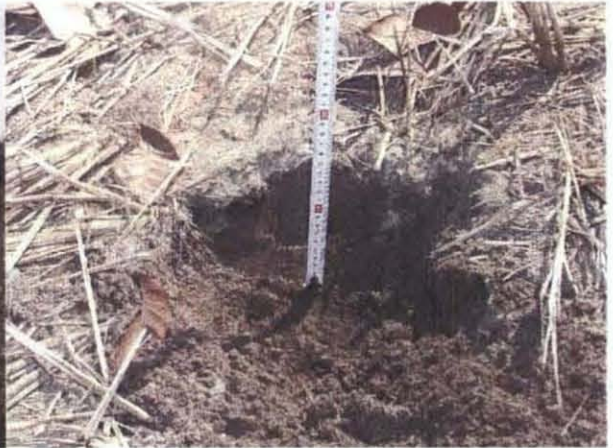
写真—17. 水田の圃場面に堆積した海砂

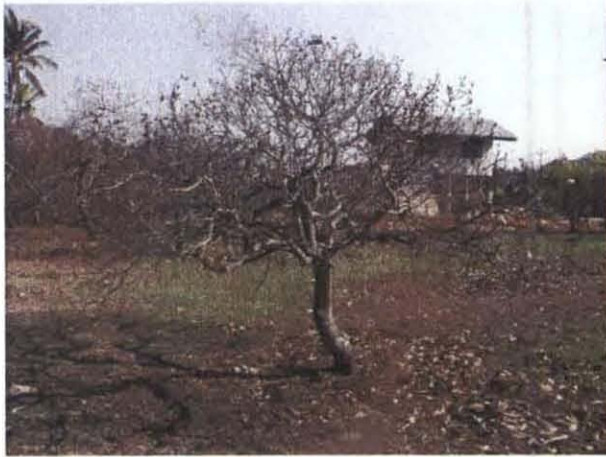
カッシュナッツ園は、比較的海岸から離れたところに位置しているために、EC の値は 8.1mS/cm で水田地帯よりは低い値を示しているが、作物にとってはかなり高い値でほとんどの木は枯れているか、枯れかかっていた。しかし、堆積土の厚さは余り厚くなく、数 cm 程度であった。

写真—18. 塩害で枯れたカッシュナッツの木

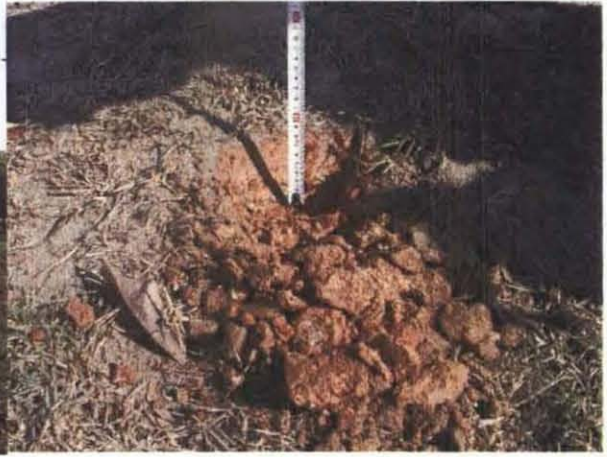
写真—19. カッシュナッツ園の堆積土

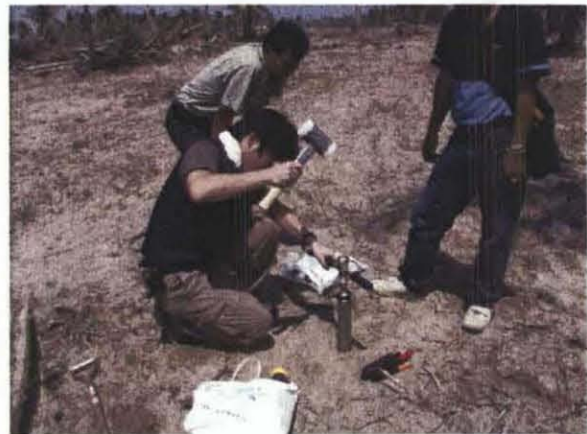
農工研では、前回の調査に引き続き今回で2回目の調査を実施していた。調査は、土壌の不攪乱試料の採集器で深さ30cm～60cmの土壌を採集し、その塩分濃度を測定した。

塩分濃度の垂直方向の分布を調べるために数cm刻みにサンプルを切り出し塩分濃度の測定を行っている。

写真—24. 不攪乱試料の採集状況
